COLLARE DI RIPARAZIONE A TRE BULLONI [MOD 3/B]

LARGHEZZA MM 200

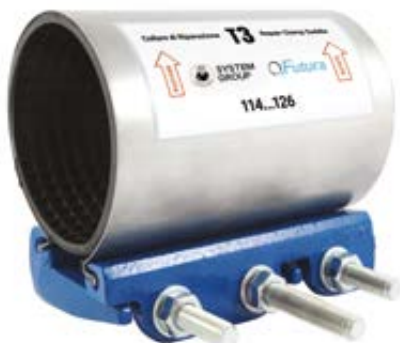
Per la riparazione di rotture localizzate o piccoli fori non superiore al 30% della larghezza della fascia su tubazioni di qualsiasi materiale per servizio gas e acqua potabile. Temperatura massima di utilizzo +40°. Nessuna tenuta allo sfilamento.

- Conforme al D.M. 174 06/04/2004
- Fascia in acciaio inox AISI 304 sp. 0.8 mm
- Morsetto in ghisa sferoidale EN GJS 500-10 con trattamento in resina epossidica
- Bulloni in acciaio rivestiti con zincatura elettrolitica 4.8
- Guarnizione in gomma nitrilica NBR conforme al D.M. 174 06/04/2004
- Durezza 50/60 shore
